DECAT / TVC - 007/97

INFORMAÇÃO TÉCNICA

Aos Serviços Autorizados**Ref.: Cinescópio com Emissão Secundária e informações gerais**

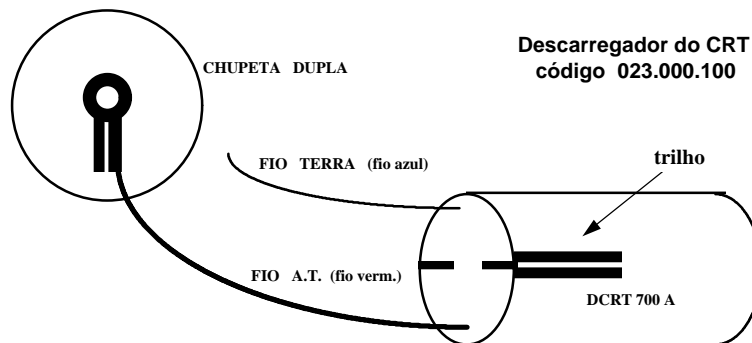
Em todos os televisores de 14" a 29" pode ocorrer que, ao desligar o aparelho pelo C.R. ou tecla on/off (stand-by), apareça na tela um ponto ou mancha colorida com tamanho e forma variada e que demora para desaparecer. Este problema, **que não afeta o funcionamento e durabilidade do cinescópio**, é denominado de **emissão secundária**.

Para eliminar este problema, sem a desnecessária substituição do cinescópio, estamos fornecendo um componente denominado "**bleeder**", que tem a função de descarregar a alta tensão residual quando o televisor é desligado, o qual é ilustrado abaixo:

Em todos os casos de emissão secundária, solicite este componente através do código **023.000.100**, e proceda conforme abaixo:

- Retire a chupeta do cabo original do fly-back e coloque a chupeta dupla que acompanha o descarregador (uma entrada para o fio do fly-back e a outra para o fio vermelho do descarregador), soldando bem os fios ao "clip" de encaixe no cinescópio;
- Solde o fio azul do descarregador (terra) à malha do cinescópio;
- Fixe o descarregador no cabo de alta tensão do fly-back através do "trilho" existente no corpo da peça, de forma que fique bem travado e distante de outros componentes (ao recolocar a tampa traseira certifique-se de que o descarregador ficou bem posicionado).
