INFORMAÇÃO TÉCNICA

Aos Serviços Autorizados

TODOS OS MODELOS DE TV

Transistor de Saída Horizontal, IC Regulador da Fonte ou Fly Back “queimando” com frequência, Estalos na Mudança de Cena, Serrilhamento na imagem e Faixa branca na tela quando aumentado o screen

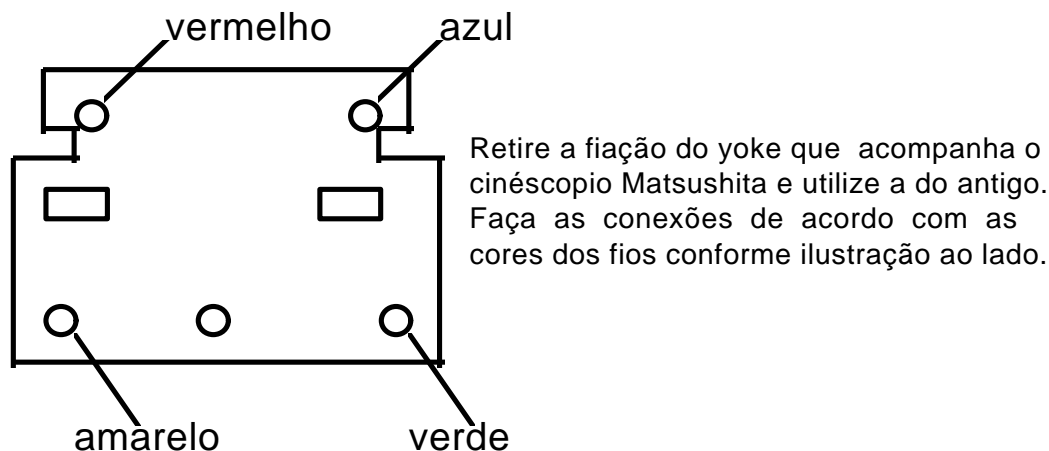
Placa de Terminais do Yoke do Cinescópio Matsushita

Estamos enviando como equivalente do cinescópio **Daewoo A34JLL41X01** o cinescópio **Matsushita 37GDC85X**. A sua substituição é direta e o código **408005000** é o mesmo para ambos bastando apenas proceder da seguinte forma:
