DECAT / TVC – 013/99
Outubro/99

INFORMAÇÃO TÉCNICA

Aos Serviços Autorizados**Alterações no circuito dos televisores HPS 1402 e HPS 2004**

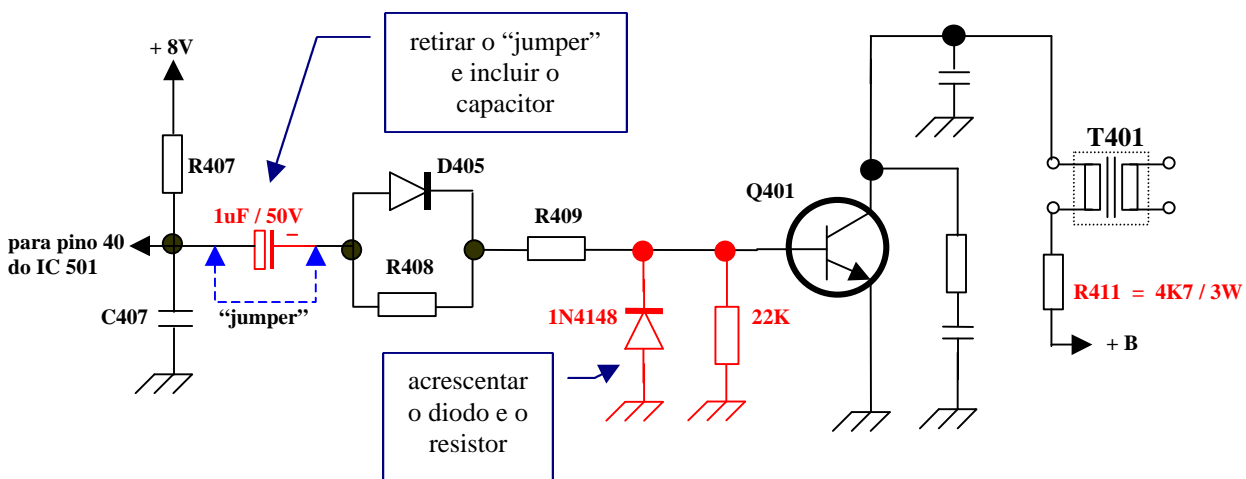
1 – Relógio “zera” em stand-by

Para solucionar este problema deve-se acrescentar dois resistores e um diodo, conforme ilustração abaixo:
